# Antikvariskt vårdprogram åtgärdsförslag

Städrocken 3  
Fruängen, Stockholm

Fastighetsbeteckning: Städrocken 3  
Namn/Gatuadress: Agnes Lagerstedts gata 2-6, Fruängsgatan 6-12, Fredrika Bremers gata 62-64  
Kommun, Stadsdel: Stockholm, Fruängen  
Ärendenr:

2025-04-03

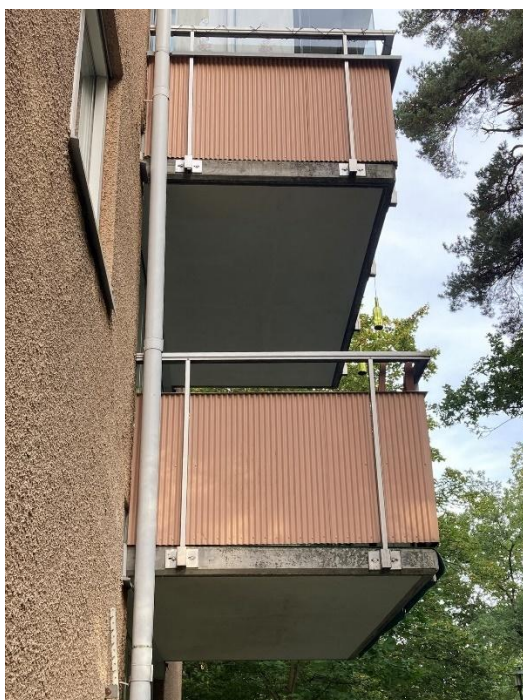
Balkongerna, ofta delvis indragna i fasadlivet, sitter i linje över varandra och översta balkongen har tak täckt med vitlackerad plåt. På markplanen under balkongraderna finns uteplatser. Balkongerna består av betongplatta och fronter klädda med sinuskorrugerad plåt och utvändiga räckesständer av aluminium. Plåten är rosabeige likt fasadputsen och balkongernas undersidor är vitmålade. Balkongerna har delvis algpåväxt, både på plåt, aluminium och betong.

*Balkonger i ursprungligt utförande.*

*Åtgärd/riktlinjer* Nuvarande utförande är ursprungligt och behålls och underhålls, i första hand rengörs ytorna. Vid behov av större upprustning och byten behålls nuvarande utförande, material och färgsättning.

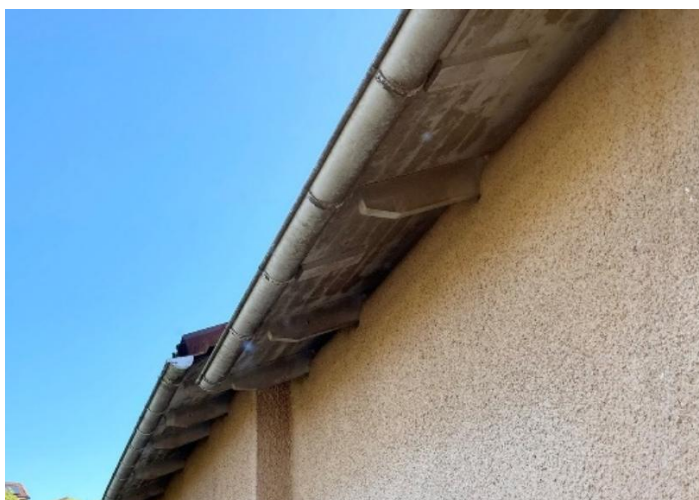
Takfotens undersida är klädd panel och har synliga sparrar, alla delar är målade vita.

*Vitmålad takfot klädd med bräder och synliga taksparrar.*

*Åtgärd/riktlinjer* Utförandet, materialen och kulörer, är ursprungliga. Nuvarande utförande behålls och underhålls.

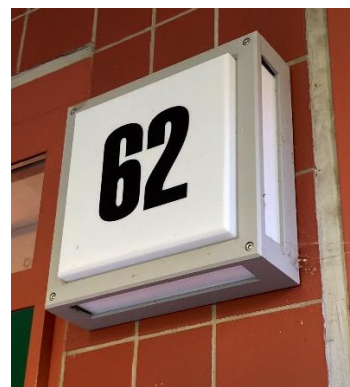
Vid entréerna sitter rektangulära husnummerarmaturer i aluminiumstomme med vita med påklitrade siffror. På fasader sitter också runda vita plafonder med stålstomme och i t ex valven mellan gårdarna en kraftig lykta med galvad stomme.

*Husnummerbelysning.*

*Åtgärd/riktlinjer* Nuvarande armaturer fungerar bra i miljön. Husnummerarmaturerna bedöms vara ursprungliga.

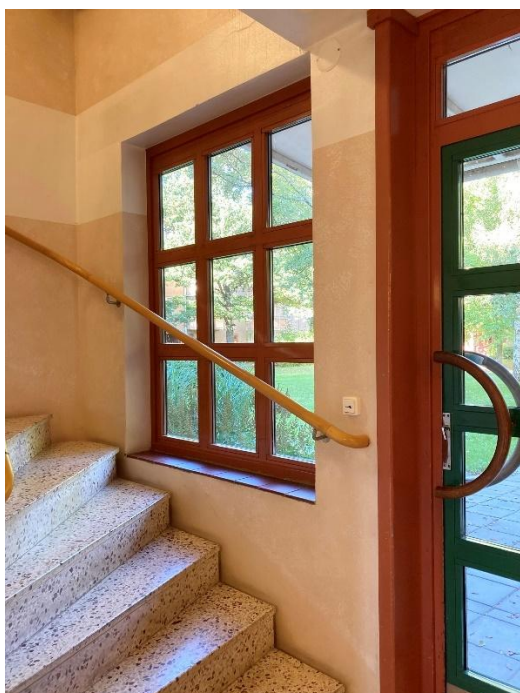
*Huvudentréerna har grön innerdörr, för övrigt är dörr- och fönsterpartier rödmålade. Fönsterbänken är klädd med rött klinker.*

*Åtgärd/riktlinjer* Dörrar och partier behålls och underhålls med lämplig lackfärg för stål. Draghandtag behålls och underhålls med fernissa eller liknande. Nuvarande färgsättning bedöms vara ursprunglig, förutom de gröna entrédörrarna kan vara ett senare tillskott, men färgsättningen undersöks inför ommålning.

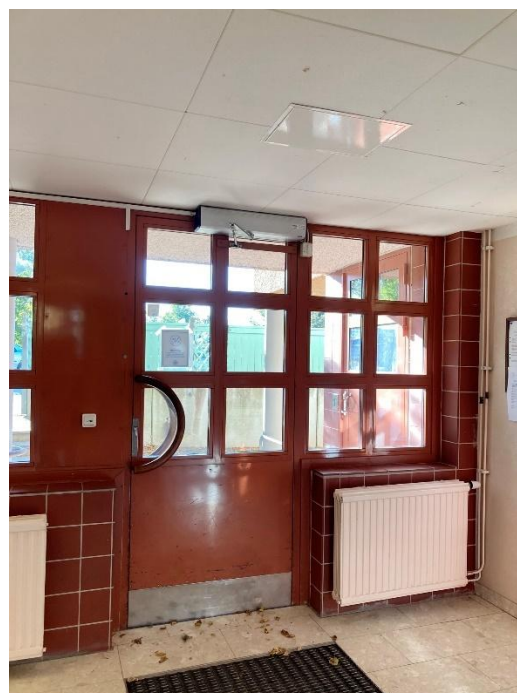
I främst entréerna finns kablage på vägg i plastlister för automatisk dörrstängare etc. De är inte inmålade i väggfärgen utan ofta vita mot den röda klinkern. Övrigt elkablage ligger osynligt i väggarna.

*I gårdsentréerna är hela partierna rödmålade. Klinkerklädda bröstningar och smyggar. Vitt kablage till dörrstängare kan målas rött.*

*Åtgärder/riktlinjer* Vitt kablage mot röd klinker målas in i klinkerfärgen.

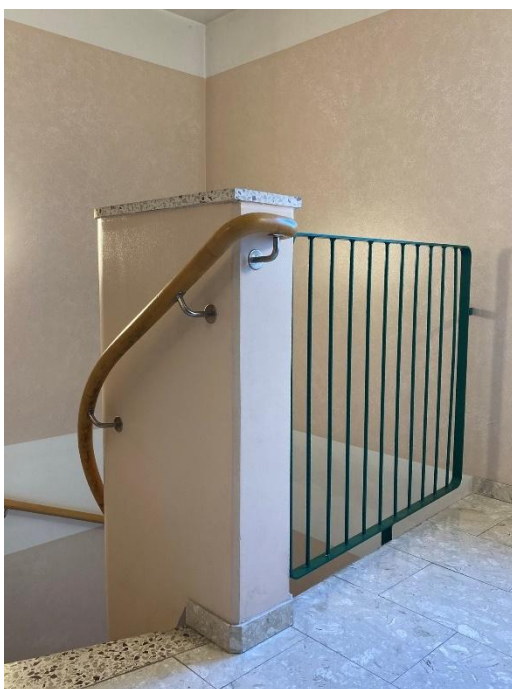
I trapphusen sitter ursprungliga runda handledare av trä och rostfria metallfästen på båda sidor av trappan. Handledarna är av ljust trä och har genomskinlig lack. På översta planet sitter ett grönmålat metallräcke, samma/liknande kulör som hissarnas fronter och de grönmålade ytterdörrarna.

*Översta planet med grönmålat räcke och en terrazzoskiva överst på trappspindeln.  
Fint formade räcken på båda sidor av trappan.*

*Åtgärder/riktlinjer* Handledare och räcken bevaras och underhålls så att nuvarande utförande bibehålls.

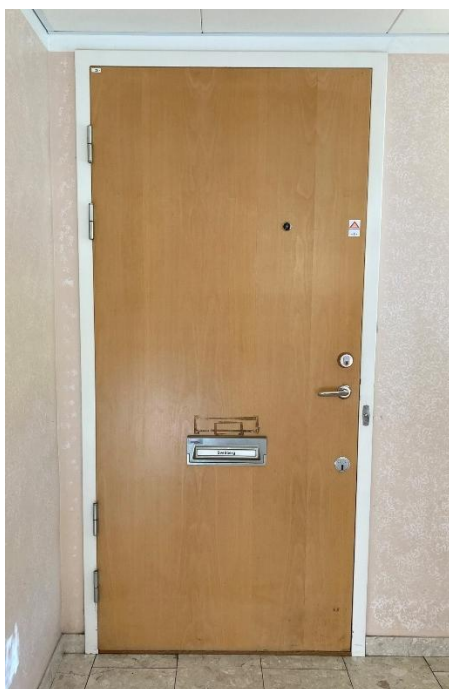
Ursprungliga lägenhetsdörrar bedöms vara säkerhetsdörrar med ljus, träimiterande laminat på utsidan och fyra rostfria gångjärn. Brevinkast och trycken. Foder är släta av vitlackerat stål.

*En ursprunglig lägenhetsdörr med trälaminat.*

*Åtgärder/riktlinjer* Nuvarande ursprungliga dörrar bidrar till karaktären. Finns önskemål om att byta till nya säkerhetsdörrar ska de överensstämja med nuvarande så att trapphusen blir enhetliga. Det avser utformningen, laminerat träimiterande ytskikt i rätt kulör, släta vita foder och gångjärnen.

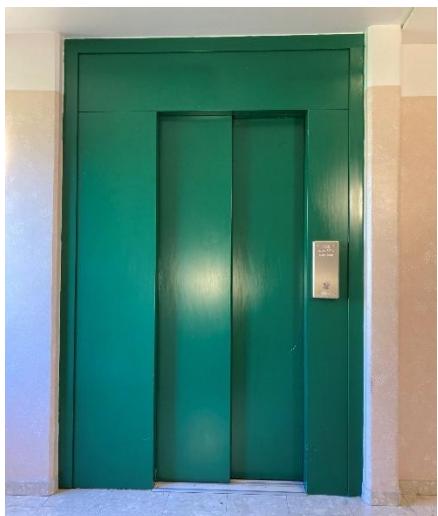
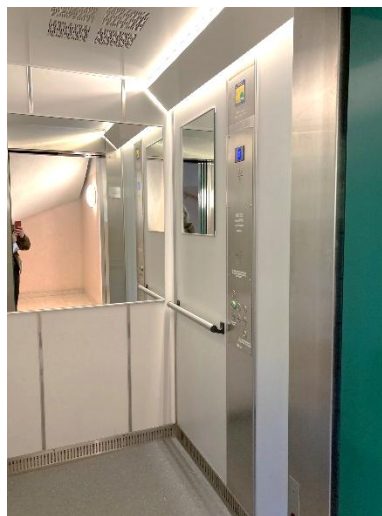
Samtliga trapphus har hiss. Fronten mot trapphusen är målad gröna likt ytterdörrar och trappräcken. Insidan är klädd med ljusgrått skivmaterial.

*Hissarna är utvändigt grönmålade och invändigt klädda med grå skiva.*

*Åtgärder/riktlinjer* Hissfronternas nuvarande utförande behålls vid underhåll.
